ANÁLISIS DEL ESTADO ACTUAL DE LA PUERTA DE LOS APÓSTOLES DE LA COLEGIATA DE GANDIA Y PROPUESTA DE INTERVENCIÓN

Mariano González Baldoví
Historiador
2001

LA PUERTA DE LOS APÓSTOLES DE LA COLEGIATA DE GANDIA¹

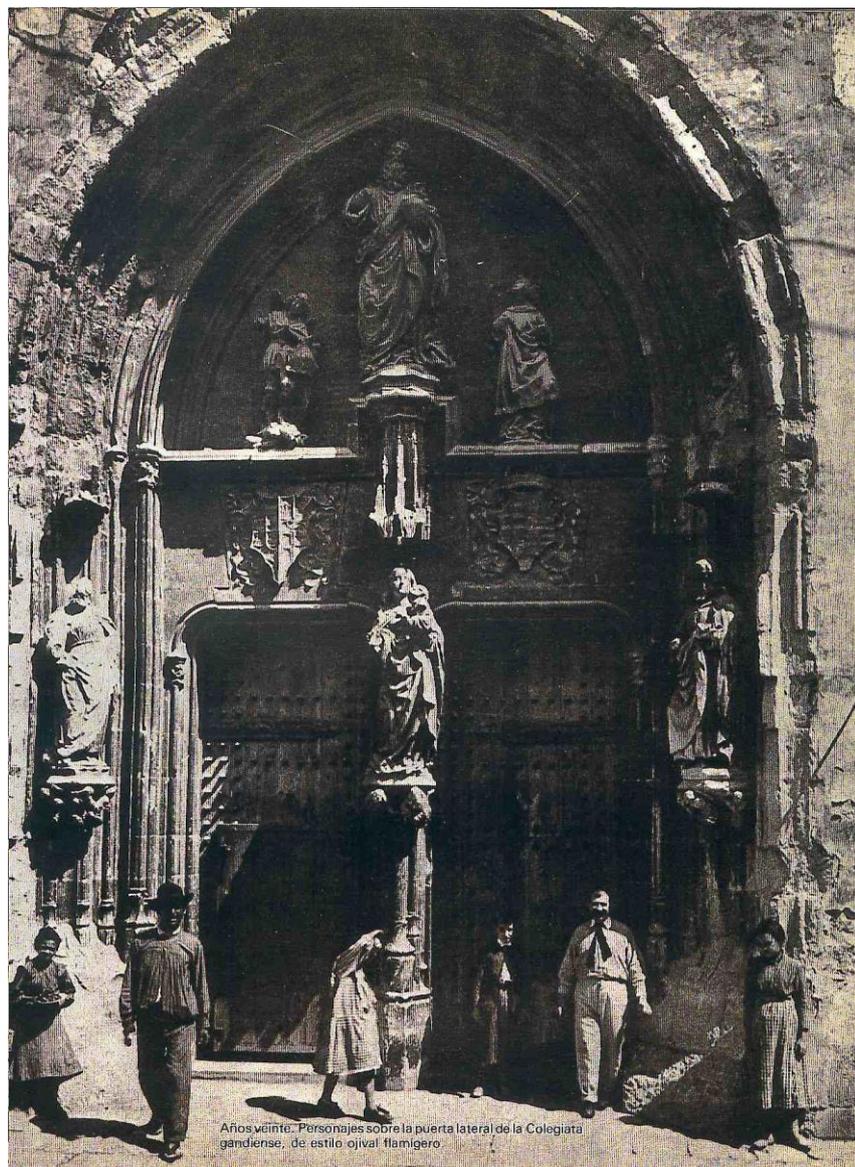
Fig. 1. Estado de la portada en una fotografía tomada hacia 1920

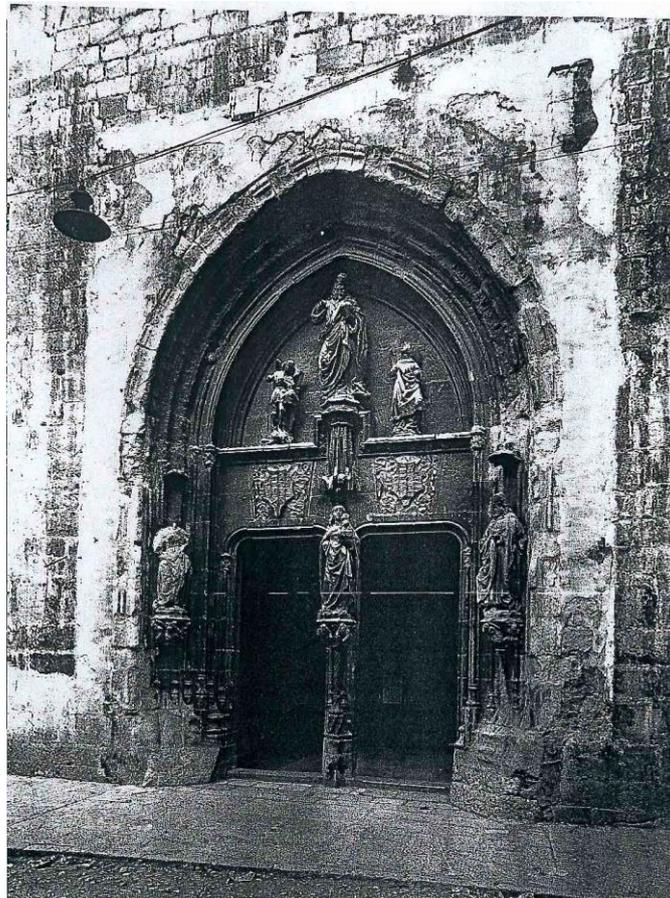
Debe haber, pues, otra explicación para las rozas verticales que se aprecian con nitidez a ambos lados de la puerta, así como para la horizontal que las une y para el anómalo despiece del paramento existente entre la clave del arco y la parte inferior del óculo. Fig.2.

Fig. 2.- Fotografía en la que se aprecian con claridad las rozas enlucidas de yeso a uno y otro lado de las jambas, así como la que une las dos por la parte superior.

Las rozas verticales existentes a uno y otro lado de la portada de los Apóstoles de la Colegiata de Gandía están macizadas con ladrillo y mortero, y separan con nitidez la fábrica de sillares bien aparejados del muro del imafrente y la de piedra arenisca de la puerta, y lo mismo sucede con la roza horizontal. Fig.3. Pero no nos detendremos en ésta última porque creemos que corresponde al anclaje del tejeroz que fue colocado, probablemente en el siglo XVIII, para proteger la portada de la erosión de la lluvia, lo que indicaría que ya entonces acusaba grandes deterioros.⁵ Dado que los huecos verticales rellenos con ladrillo arrancan de la tercera o cuarta hilada del zócalo, cuyos sillares de piedra, más resistente y compacta como es habitual, son originales y no muestran ningún signo de haber sido manipulados, podría pensarse que pertenece a una reparación antigua, que eliminó el alfiz o vierteaguas que la lluvia habría erosionado completamente.

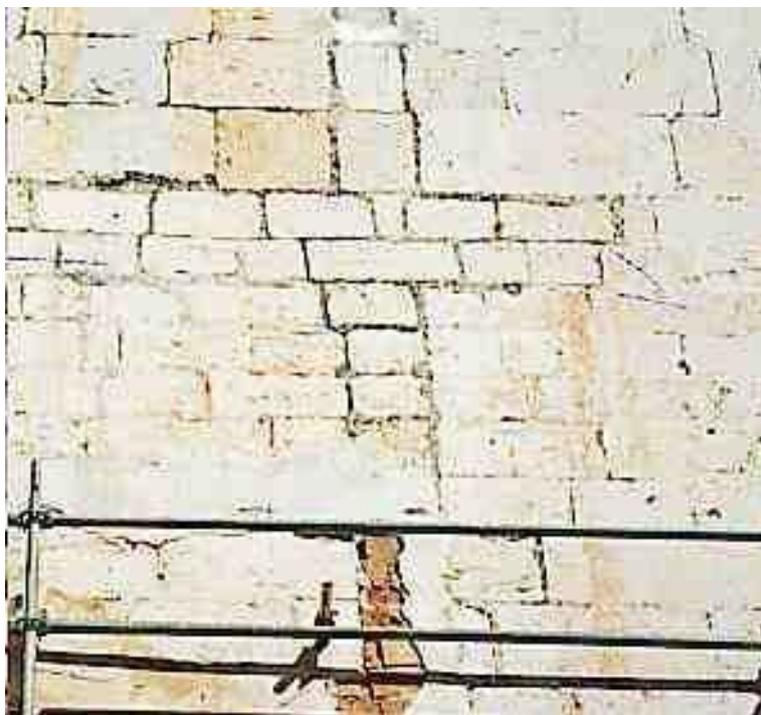
fachada por la supresión de elementos arquitectónicos no parece tan sencilla, puesto que, a partir de la intersección de las rozas verticales con la horizontal de anclaje del alero, las primeras se prolongan hacia arriba más de dos metros, ahora ya con sillares, lo que es perceptible por la diferente calidad de la piedra, así como por el distinto despiece de estos sillares y por su defectuoso indentado. Observadas en toda su altura las rozas, tanto las partes reparadas con ladrillo como las cajeadas con piedra, parecen remitir a la huella dejada por la desaparición de pináculos, pero la lógica se resiste a aceptar que estas huellas correspondan a unos elementos arquitectónicos que esperaríamos ver arrancar de un plinto o pedestal situado al nivel de la base de la portada, cuando, como se comentó más arriba, los huecos reparados nacen de unos dos metros del suelo, a una altura que no coincide con los capiteles de las columnillas de las jambas.

Fig. 3.- Detalle del lado superior derecho de la portada. Se aprecia la huella de un posible pináculo, cuyo hueco habría sido macizado, abajo, con ladrillo, y arriba, con piedra. Foto del autor

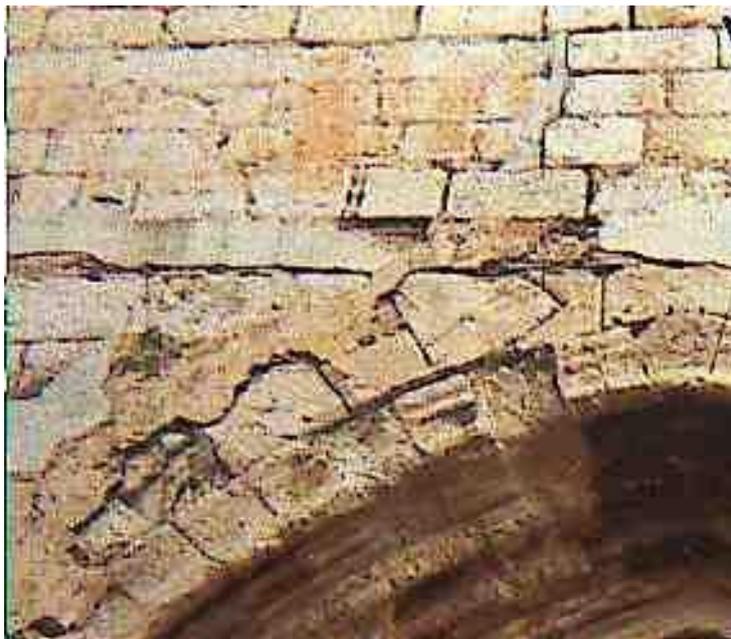
Fig. 4.- Sillares de las hipotéticas cardinas, y sillar en cuña, quizá del arranque de la contracurva del arco flamígero. Foto del autor.

Por otra parte, echamos a faltar las cardinas de la arquivolta exterior, cuya existencia consideramos como probable por tratarse de un recurso ornamental casi inevitable en el gótico tardío. Y, si bien es cierto que encontramos ejemplos que carecen de ellas, como la puerta de arcos

conopiales de la Capilla del Hospital de Xàtiva, también lo es que en este caso fueron sustituidas por un coro de ángeles que las suple con creces. Viene en apoyo de nuestra sospecha el grueso recercado, paralelo a la última arquivolta hoy conservada, que fue enlucido para ocultar el deterioro o carencia de sillares, lo que, en nuestra opinión, resulta significativo.

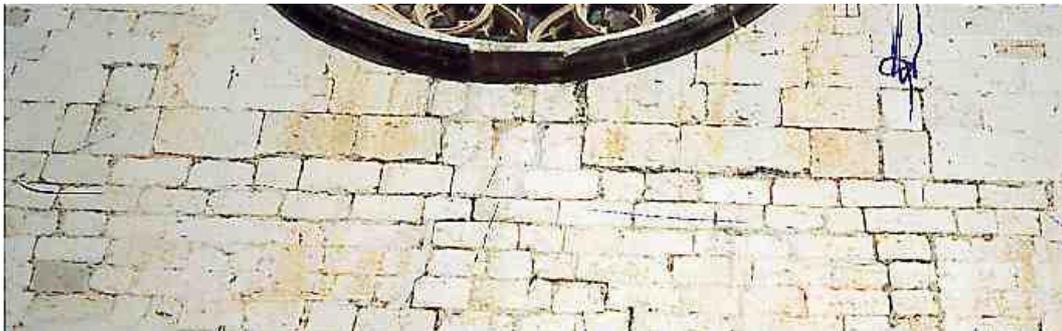
Esperaríamos también hallar una arquivolta exterior rematada en arco flamígero, en vez de ojival, con su florón, y a esa solución formal parecen conducirnos los indicios que se observan. El primero de ellos lo hallamos en la parte superior del riñón de la arquivolta de la izquierda, donde hay un sillar en cuña que se separa de la paralela para seguir una trayectoria en contracurva hacia un vértice situado más arriba. Fig. 4. El otro indicio es el fragmento del paño de sillares repuestos, citado anteriormente, que en su parte central adquiere forma piramidal, lo que respondería a la reparación de una parte desaparecida con la forma característica de la aguja de remate de un arco flamígero.

Fig.5.- Cajeados no originales que indican la probable existencia anterior de dos pináculos y un arco flamígero que intersecan el vierteaguas. Foto del autor.

Pero, además, se observa la pérdida de la dovela inferior del rosetón, e, igualmente, tampoco son originales los sillares situados en la parte inmediatamente inferior a éste, sino que pueden estar sustituyendo el florón del remate del arco flamígero, cuyo extremo superior alcanzaría a rozar la dovela o se superpondría a ella. Fig. 5.

En nuestra opinión, la portada de los Apóstoles pudo tener una arquivolta flamígera exterior con cardinas, rematada por un florón, sendos pináculos flanqueándola y un vierteaguas. Confirmarlo no será tarea fácil, y requeriría, a nuestro juicio, el desmontaje de todos los sillares que no son originales, así como la retirada del revoco existente alrededor de la arquivolta exterior y el de la zona de los supuestos pináculos, eliminando también la fábrica postiza de ladrillo, lo que de todos modos parece necesario llevar a cabo para buscar indicios que confirmen o desestimen las hipótesis aquí expuestas.

Entendemos como una solución aceptable, siempre y cuando del análisis de las texturas de los materiales y de las huellas encontradas al descarnar el muro se confirmaran estos extremos, que, una vez cajeado el muro con sillares de dimensiones correctas, se plasmaran sobre él los citados elementos desaparecidos: arco flamígero, cardinas, pináculos, etc. para facilitar la lectura de lo que hubo y no es posible recuperar. Bien con sillares de distinto tono, bien con dibujos incisos, bien con un llagueado de anchura y profundidad apropiadas, como el que se usó en la restauración de la fachada de la antigua iglesia de la Trinidad de Xàtiva para dejar constancia de que la cubierta fue a dos aguas.
