# LA CASA SANÇ D'ALBOI DE XÀTIVA

*Mariano González Baldoví*  
2010

# CASA SANÇ D'ALBOI DE XÀTIVA

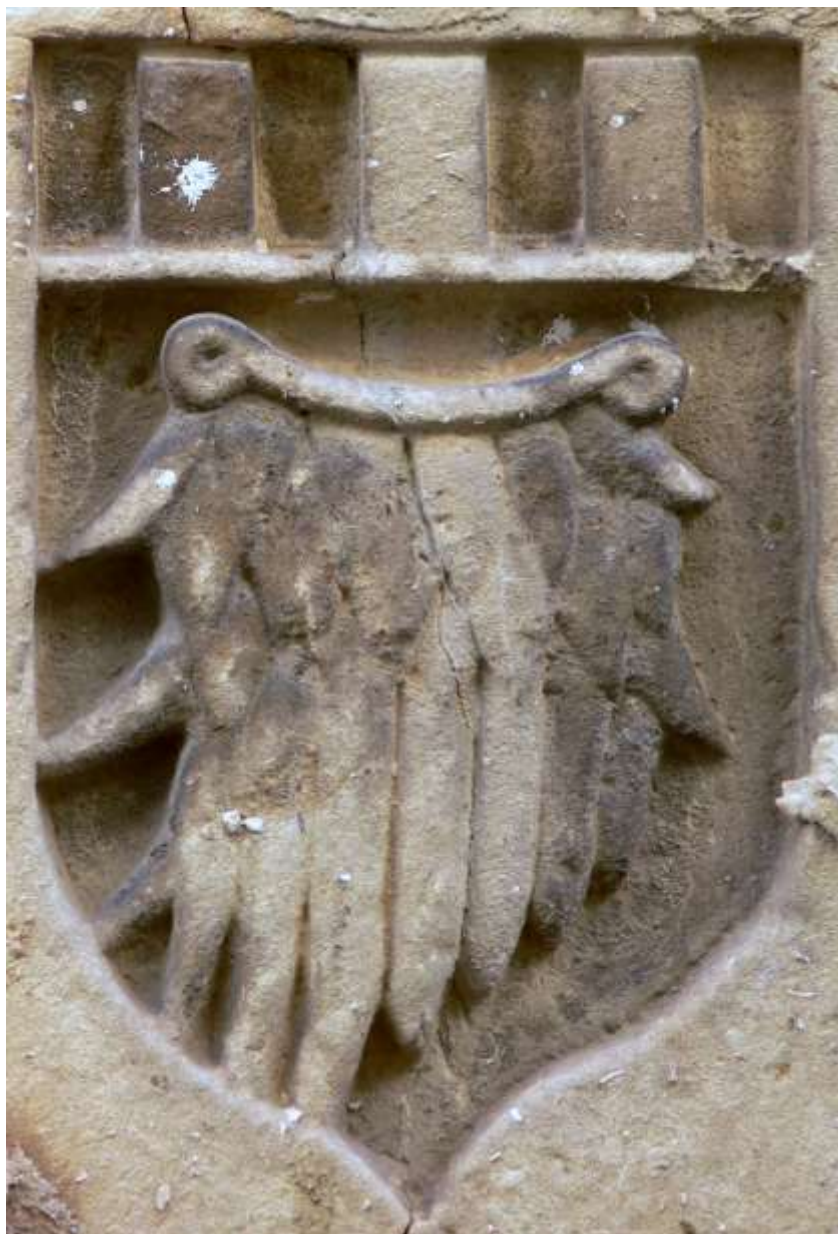
Escudo del linaje Sanç en la fachada lateral del edificio. Foto MGB, 2010

Por el contrario, la fachada lateral recayente al callejón, llamado genéricamente en la documentación *boter*, conserva en gran parte un aspecto mucho más arcaico, con la fábrica original de ladrillo de barro aparejado a tizón con argamasa que deja grandes llagas, y un balcón rectangular de sillería, que antiguamente debió ser ventanal, el cual tiene esculpido el blasón del linaje de los Sanç que levantó la casa: las barras de Aragón y un ala.

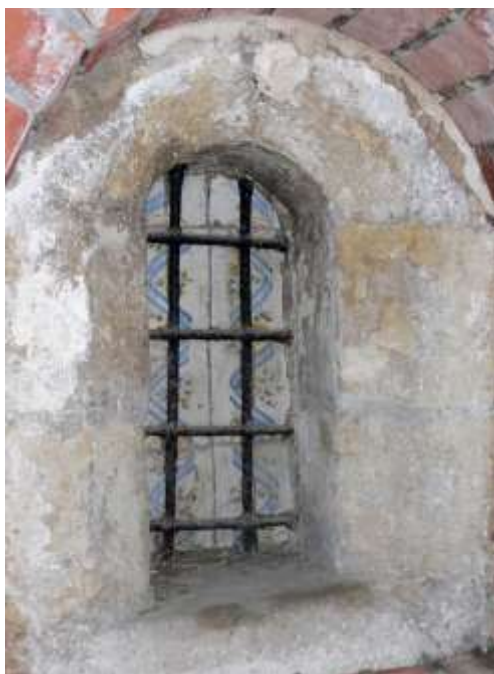
Ventana con reja, en la zona inferior de una torre de la muralla anterior a la Guerra de los dos Pedros, situada en el ángulo nordeste del otro lado del callejón. Foto MGB, 2010

1. La muralla vieja quedó en el interior, y con el paso de los siglos desaparecieron sus vestigios, excepto algunos paños y torres, como la que aún existe en la esquina nordeste del edificio contiguo, con una ventana enrejada que da al callejón que separa una y otra casa.

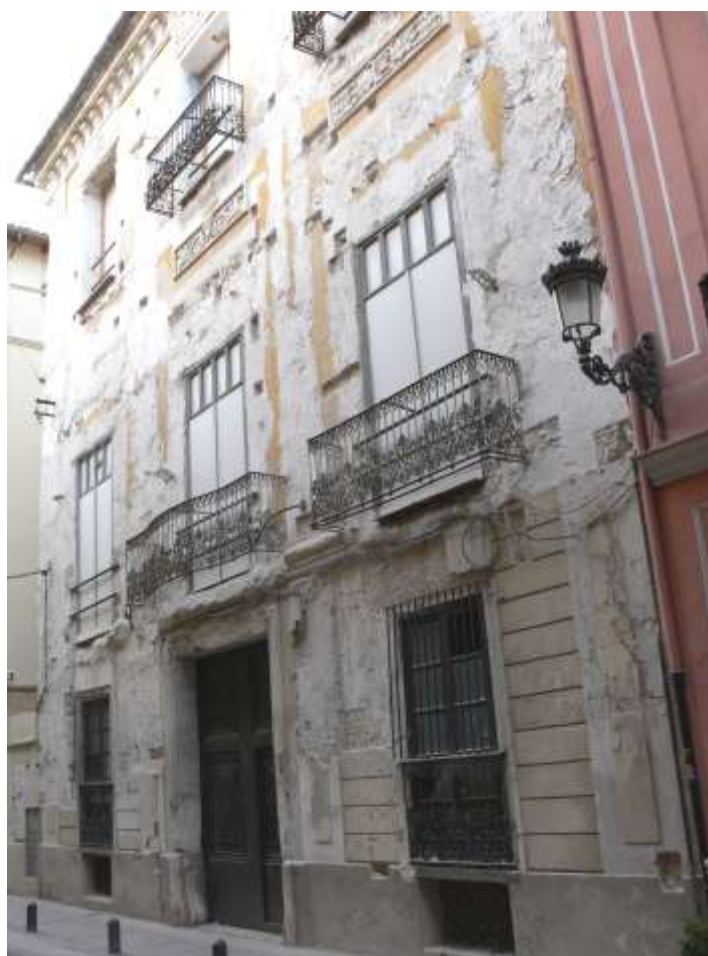
Fachada de la Casa Sanç d'Alboi. Estado actual. Foto MGB 2010

- Puerta de acceso central, y un pequeño balcón de entresuelo a cada lado
- Dos plantas con tres grandes balcones cuyos antepechos son de hierro colado, con ornamentación de estilo de fines del XIX.

Los vanos estaban recercados por plafones de yeso decorados con figuras y ornamentos vegetales en relieve, la mayoría picados a propósito hace unos años, por el riesgo de desprendimiento y caída a la vía pública debido a la falta de mantenimiento.

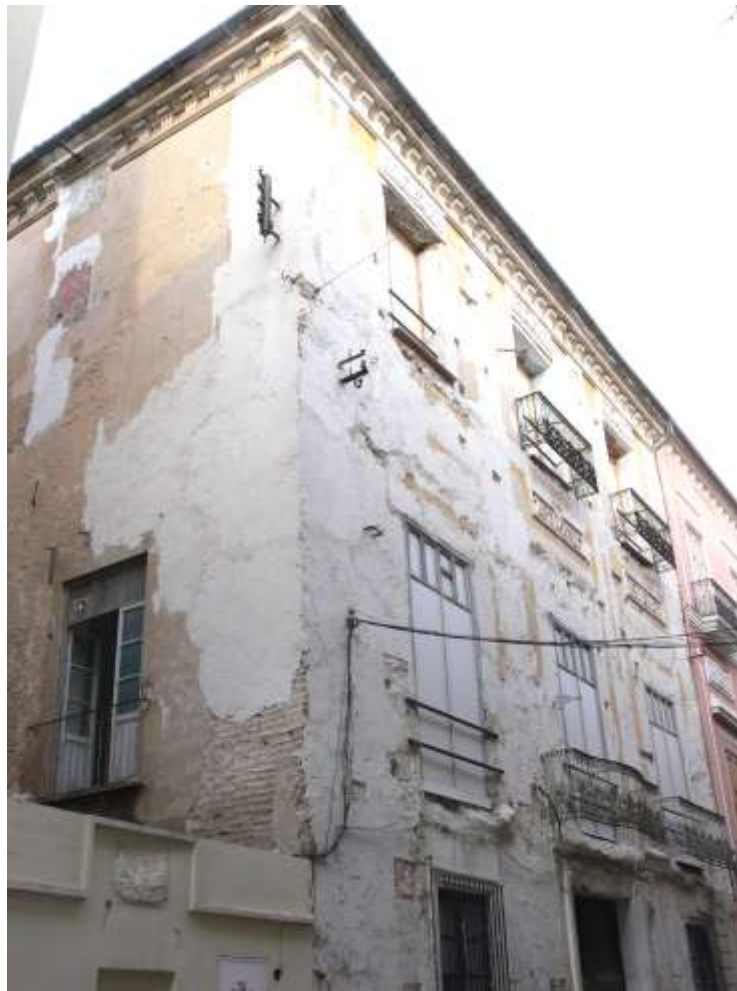
Fachada lateral recayente al callejón de antiguo acceso a la muralla y a los baños árabes. Foto MGB. 2010

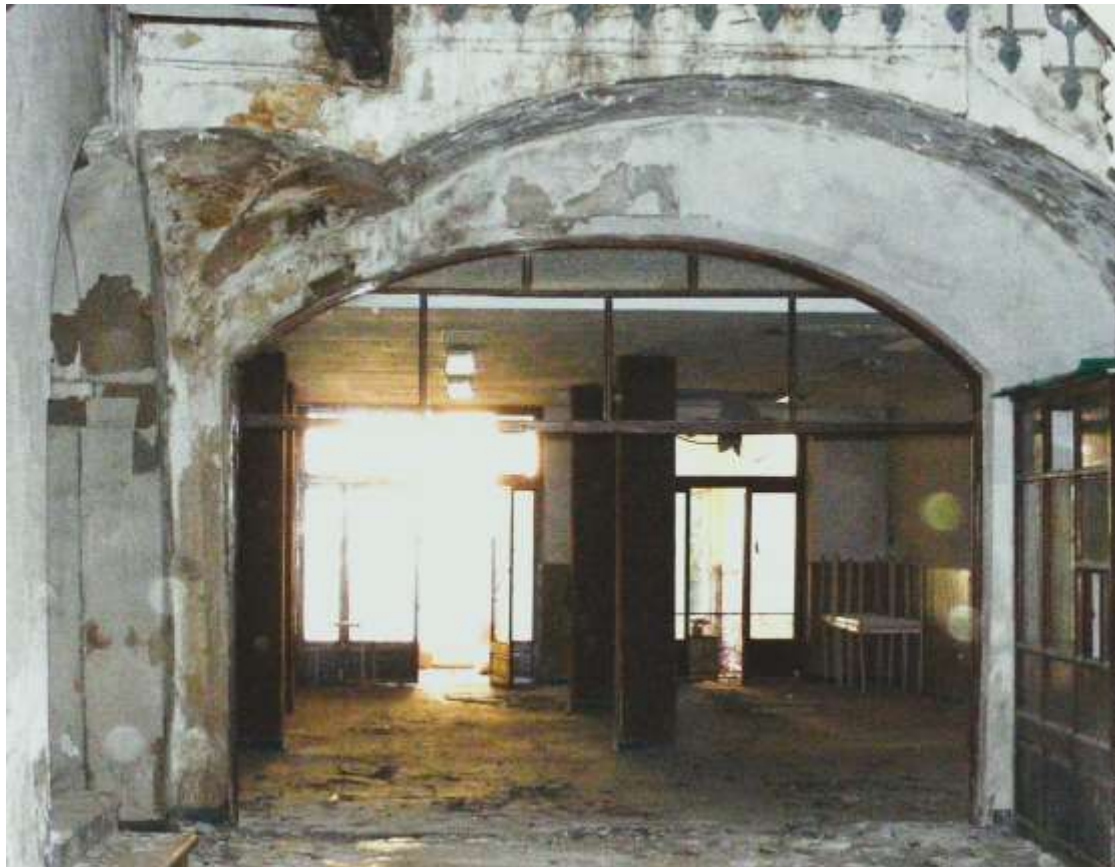
Bóveda de la escalera en su estado actual. Foto MGB. 2010

Como es frecuente en estos edificios, la escalera tiene dos tramos, y bien entregaría directamente en el salón perpendicular a la calle, o bien en una galería volada, sustentada por una jácena, por un arranque de bóveda por arista, en cualquier caso, desaparecida, y sustituida por un paso moderno.<sup>1</sup>

<sup>1</sup> Nota añadida en 2025. La escalera gótica se derrumbó en marzo de 2018.

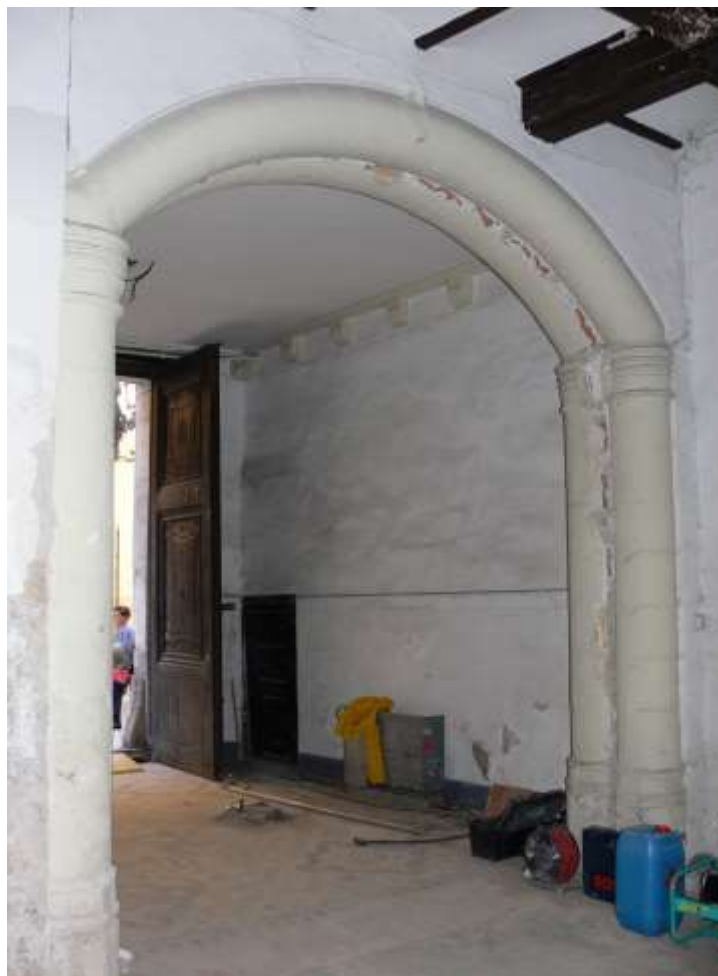
Vista del zaguán desde el interior, con los canes de apoyo del techo original. Foto MGB, 2010.

La entrada o zaguán ocupaba antiguamente dos tercios de la planta de la crujía paralela a la calle, basculando hacia la derecha, con techo plano apoyado en canes sencillos de piedra.

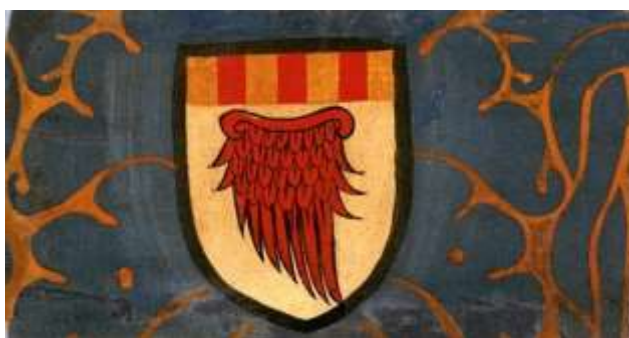
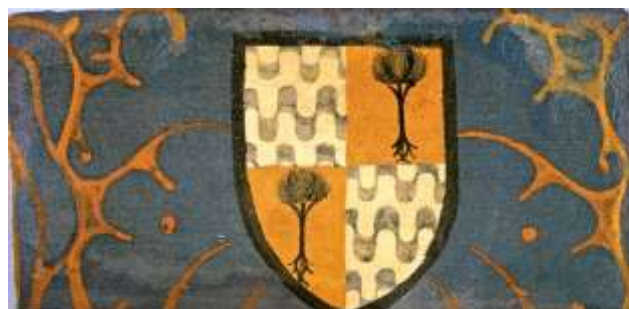
Tabicas con los blasones de los Sanç y los Martí-Crespí, procedentes de la Casa de los Sanç d'Alboi. Museo de l'Almodí.

El tercio de la superficie restante formaba parte del cuerpo perpendicular, y en el que pudo haber un *Estudi* a cota de entresuelo, sobre un semisótano o *Cova*, tal como aún lo vemos. No obstante, la confirmación de tal hipótesis sólo la darían las catas y el estudio de cómo fueron los techos originales, en los que nos consta la existencia de artesonados con tabicas en los entrevigados, decoradas con escudos de los linajes Sanç y Martí-Crespí, de los cuales el Museo de l'Almodí conserva seis piezas, datadas al filo del año 1500, procedentes de este edificio, muy conocidas por haber formado parte de varias exposiciones en diversas ciudades.

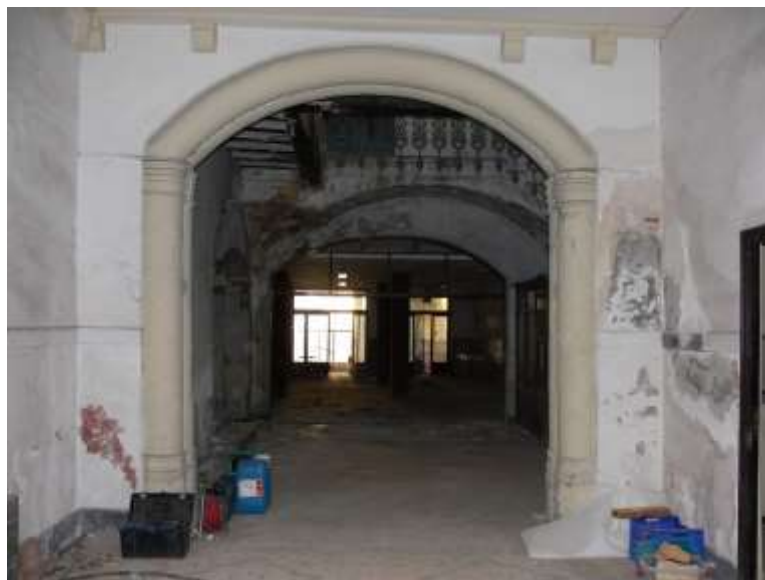
Arco de columnas pareadas, en la primera crujía. Foto mgb. 2010

La singularidad del arco de la entrada no reside solamente en el tipo de arco escogido, sino también en la sección de las jambas, convertidas en dos semicolumnas pareadas a cada lado, cuya forma o perfil se continúa en el arco, que queda formado por dos gruesos boces, algo que no hemos visto en ningún otro edificio.

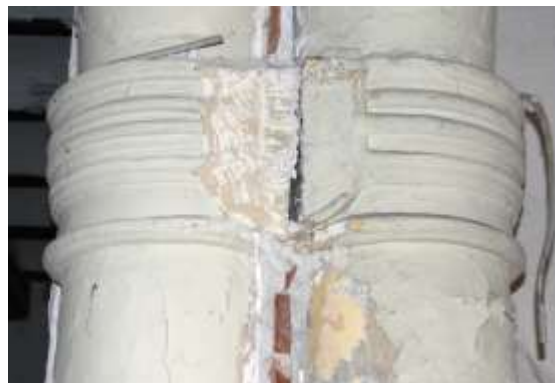
Capiteles anillados gemelos, y el escudo del linaje en el centro. Foto MGB. 2010

Las basas son poligonales, similares a otras coetáneas que conocemos en Xàtiva, mientras que lo que en un pilar fasciculado constituiría la imposta, en este caso se transforma un remedo de capitel con semiboceles que anillan la columna, así como en otras molduras poco usuales en el gótico. No acaban ahí las soluciones singulares, porque en el inglete que forman ambos capiteles labraron a uno y otro lado sendos escudos que suponemos de los Sanç, pero no podemos asegurarlo porque las sucesivas capas de pintura al temple o a la cal enmascaran todo el relieve que pudiera haber y, por otra parte, en su día fueron lastimosamente mutilados para encastrar una carpintería cortavientos.

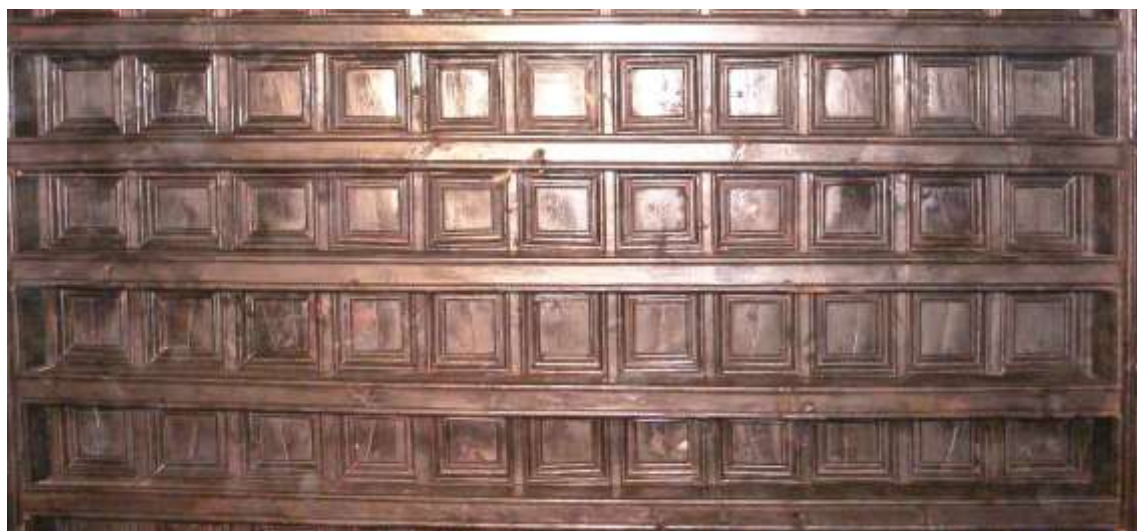
Casetones con molduras sobrepuestas al tablero. Foto MGB, 2010

Por ser el espacio más representativo de la casa, y de mejor ubicación, en la fachada, es el que mayor dispendio ocasionaba en su construcción y ornamentación. En la casa de los Sanç d’Alboi, la *sala* se cubrió con un artesonado apoyado en una viga perimetral, grandes vigas transversales y apoyadas en ellas otras menores en ángulo recto, llamadas costaneras o alfarjías, que forman el armazón sobre el que tendieron los tableros, cuyos huecos fueron divididos mediante molduras en pseudo-casetones. Las tres vigas transversales, así como los cuatro ángulos, apoyan en canes ornamentados con arquillos polilobulados y con figuras fantásticas de animales típicos del bestiario medieval y de enanos, cada una con el blasón de la familia Sanç.<sup>2</sup>

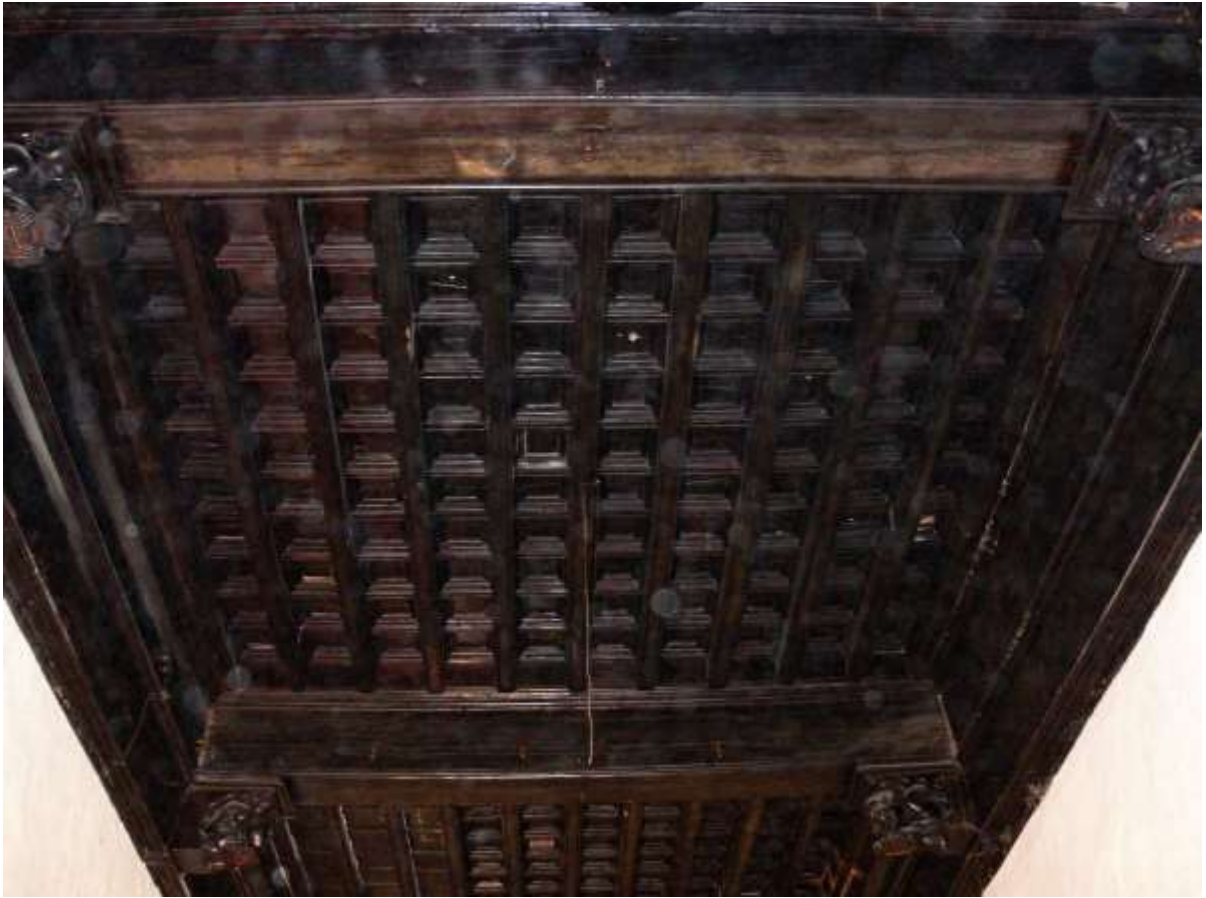
Vista parcial del artesanado. Foto MGB, 2010

Un ejemplar magnífico y único en la ciudad, a nuestro juicio labrado en el siglo XIV o como muy tarde alrededor de 1400, que podría conservar policromía original bajo los lamentables y numerosos repintes y barnices.

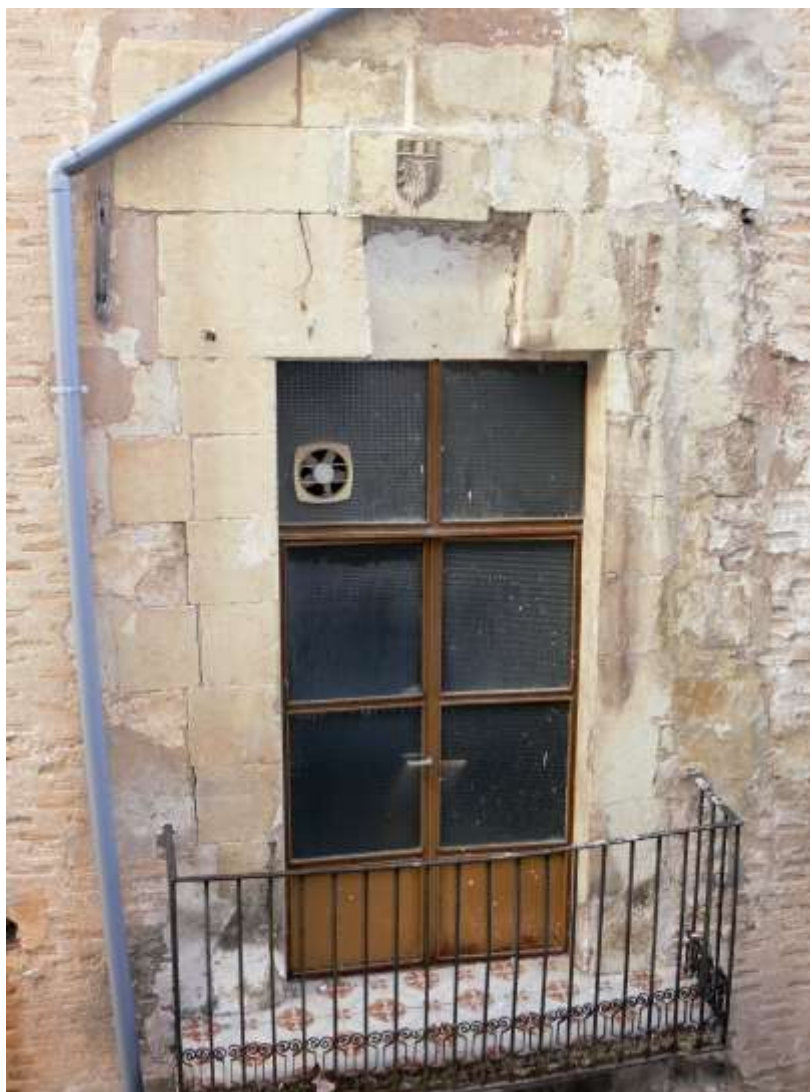
Antiguo ventanal, hoy balcón de la fachada lateral. Foto MGB. 2010

Como dijimos más arriba, uno de los balcones de la fachada lateral tiene jambas y dintel de sillares, y en la clave están talladas las armas del linaje, lo cual es también el único ejemplo que se conserva en la ciudad.

Teniendo en cuenta que el elemento arquitectónico *balcón* era desconocido en la edad media, y no aparece hasta muy avanzado el siglo XVI, el vano del que hablamos tuvo que ser en origen un ventanal, con antepecho, sin un cuerpo volado exterior al que asomarse. Llama igualmente la atención que en una zona aparentemente secundaria del edificio que recae a un callejón, construyeran un ventanal de sillería, lo que es caro. Sin embargo, hemos de tener en cuenta que, cuando se hizo, el callejón era una vía pública, por poco transitada que fuera, por la que se accedía al paso de ronda, y que el uso se intensificó a raíz de la ampliación de la muralla, que dejó en el interior del recinto murado el baño árabe antes situado fuera, y el callejón o *boter* se convirtió en el único acceso al citado baño hasta que

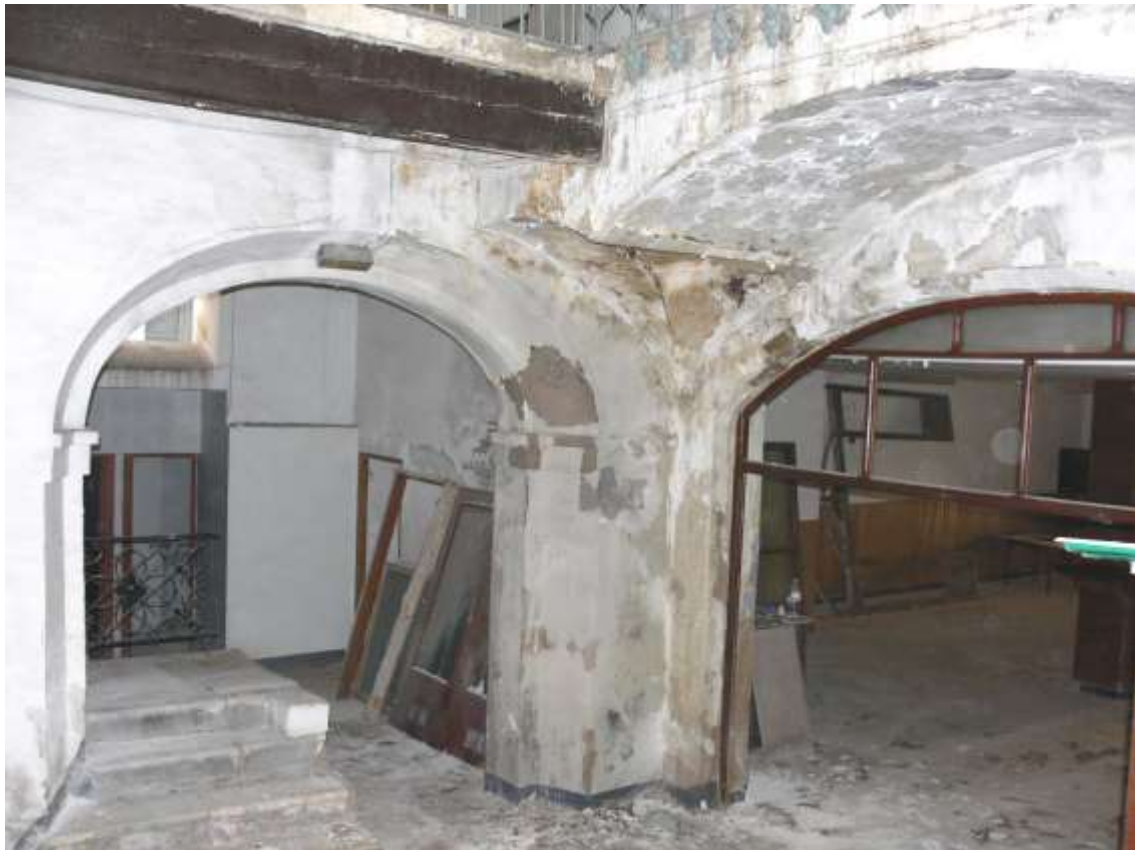
Ángulo de entrega de la escalera en el rellano de acceso a la sala. Foto MGB, 2010

Y a la derecha o parte de levante, la escalera, de dos tramos, cuyas zancas apoyan, respectivamente, en la medianera con la casa contigua y en el muro del arco citado. La estructura de la escalera actual responde a la perfección a la de una escalera gótica, pero su aspecto visual está muy alterado por los revestimientos y por la barandilla de hierro colado. Unas catas podrían confirmar si aún es la original, o se rehízo en época posterior.

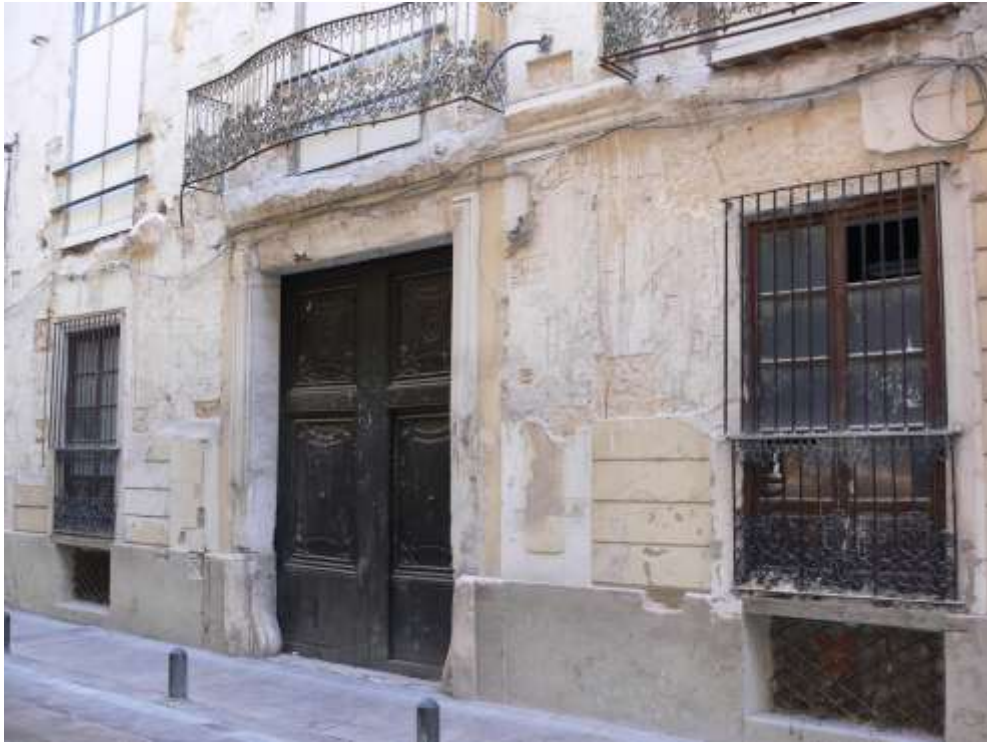
Vanos de la planta baja. Portal y uno o dos ventanales. Foto MGB. 2010

La portada de la casa, que, de seguir los esquemas habituales en la época, habría de ser de largas dovelas lisas, y estar situada a eje con el arco de la entrada.

Uno o dos ventanales, quizá rectangulares, en la planta bajo o entresuelo, y dos o tres ventanales en la primera planta de la fachada principal, que habrían de ser geminados, con parteluz, o bien de arcos rebajados y columnillas en las jambas

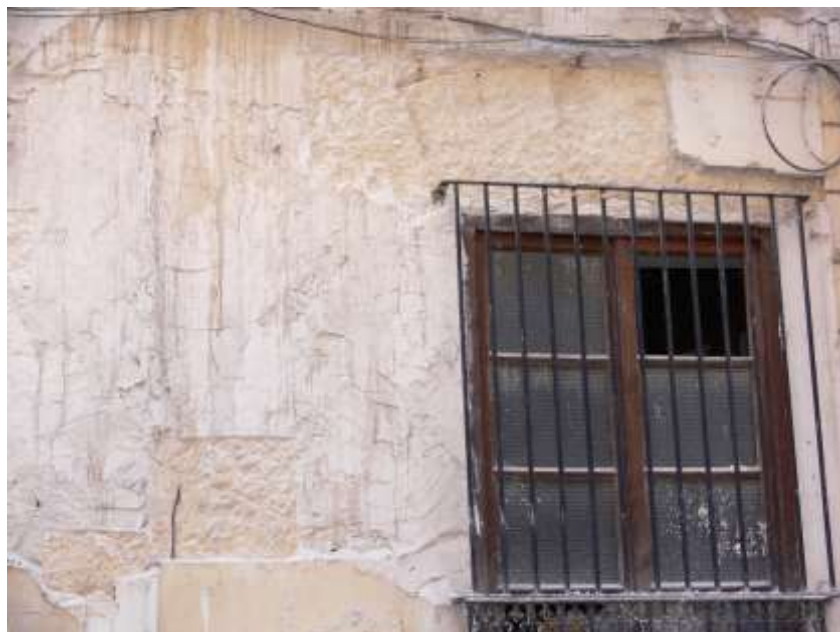
Arco escarzado de sillares en la fachada, que pudo corresponder a una ventana. Foto MGB 2010

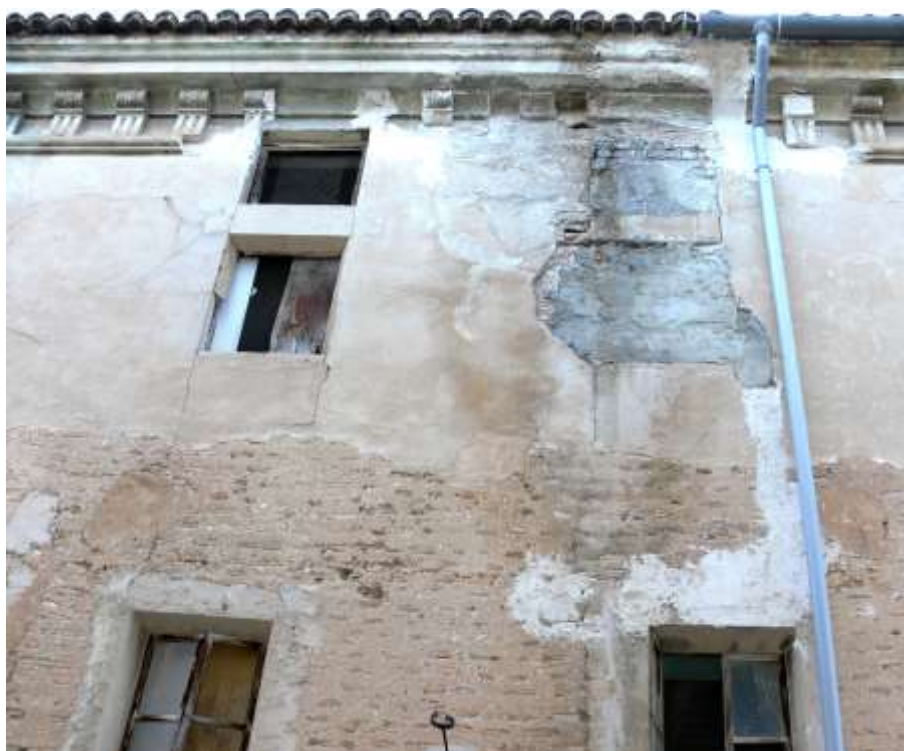
Cambio de fábrica en el recrecido de una planta. Foto MGB, 2010

En el último tercio del siglo XIX la casa experimentó una reforma para habilitarla como residencia burguesa, con criterios y recursos ornamentales similares a los dos edificios contiguos, números 11 y 13 de la calle: recrecido en altura y ordenación simétrica de los huecos de fachadas, colocación de balcones volados, de antepechos de hierro, cuyas dimensiones y criterios conservan el concepto barroco de colocarlos de mayor tamaño en la planta noble, que era la de los señores de la casa, y algo menores en la planta superior. No obstante, la reforma decimonónica era una pura apariencia, como hemos visto en otros edificios *modernizados* en la época, porque los herrajes y la carpintería de los huecos de la segunda planta fueron diseñados para aparentar un interior habitable y habitado, cuando en realidad siguió siendo desván. La profusa ornamentación está inspirada en modelos manieristas y neoclásicos: jarrones, mascarones, grifos, tallos ondulantes.

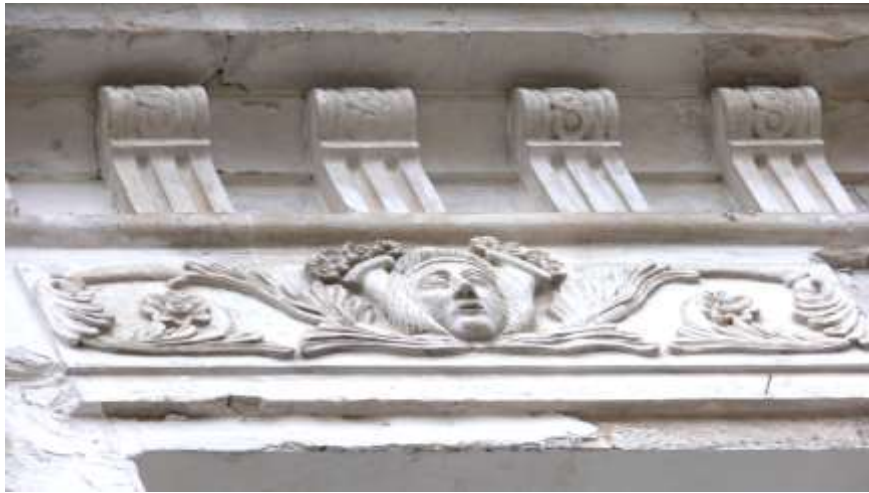
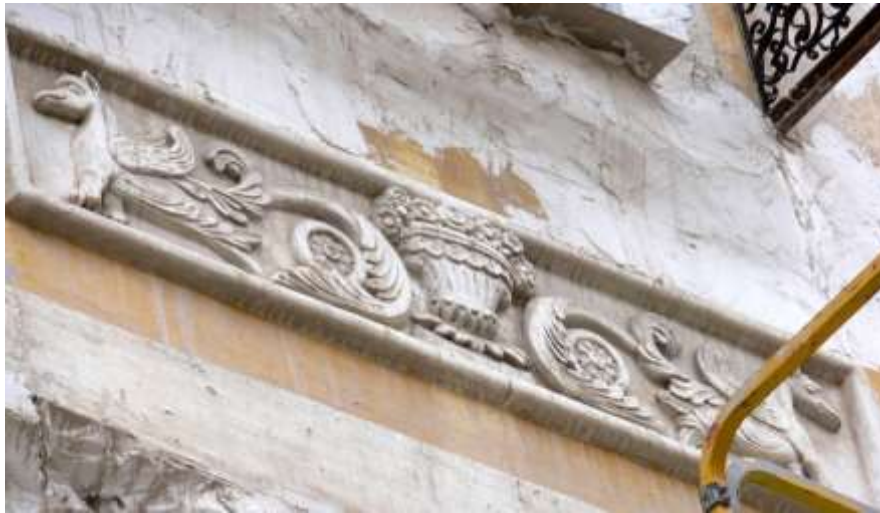
Plafones de yeso de la fachada, con motivos ornamentales neoclásicos.  
Fotos MGB 2010

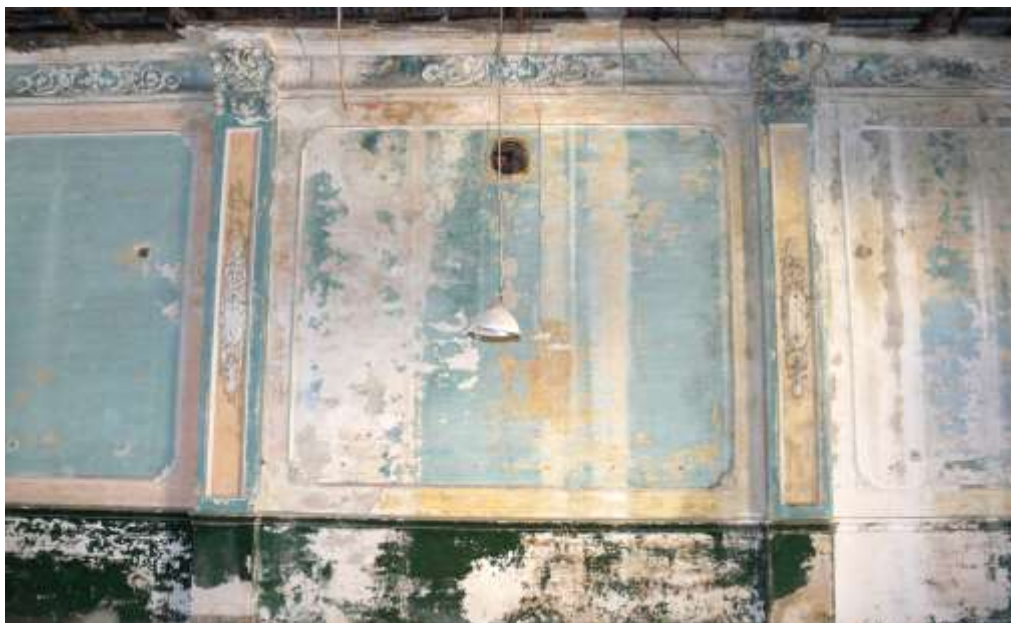
Decoración del muro de poniente del Salón de Baile del Casino Mercantil. Foto MGB, 2010

En 1909, la burguesía local fundó el llamado *Casino Setabense*, y 1917, los acomodados comerciantes de la ciudad, que se sentían, o realmente estaban, excluidos del cerrado círculo de las familias antiguas de Xàtiva, convirtieron aquella sociedad en otro casino con el nombre de *Círculo Mercantil*, también conocido como *El Comerç*. Uno y otro casino ocupaban edificios de estructuras semejantes, y así, ambos tuvieron que adoptar soluciones paralelas para habilitarlos al nuevo uso: añadir un gran pabellón en la parte norte que les sirviera de Salón de Baile.

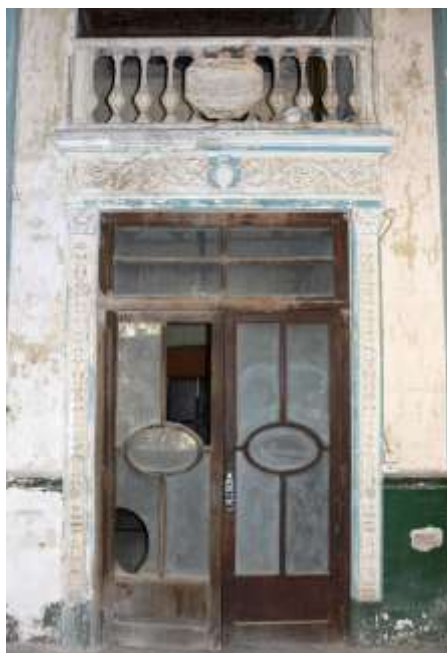
Portada neorrenacentista del salón de baile, y palco para la orquesta

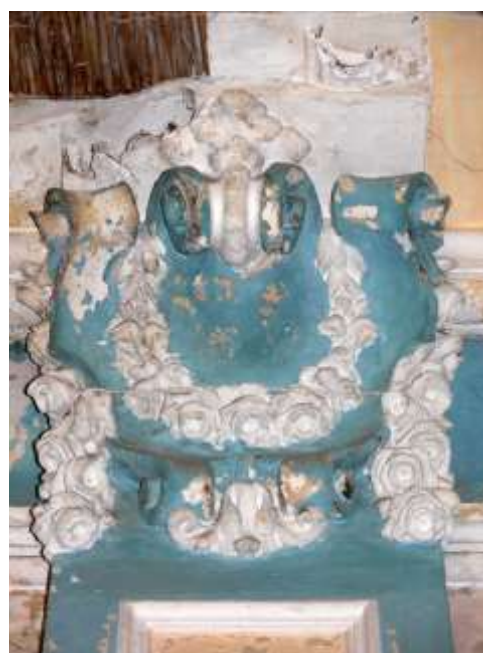
Capitel de las pilastras del Salón de Baile  
Fotos MGB 2010

El Círculo Mercantil vistió el nuevo y gran espacio con una profusa retórica de portadas renacentistas, y pilastras con capiteles inspirados en el entonces ya *demodé* y enfático estilo Napoleón III, eco tardío de la arquitectura efímera que se usó en la Exposición Regional de Valencia de 1909, de impacto y éxito memorables en la sociedad de la época.
