## La Costera-La Canal-La Vall d'Albaida

Aquesta admirable obra d'enginyeria i arquitectura que és l'aqüeducte va començar a llançar-se a perdre als 60 del s. XX

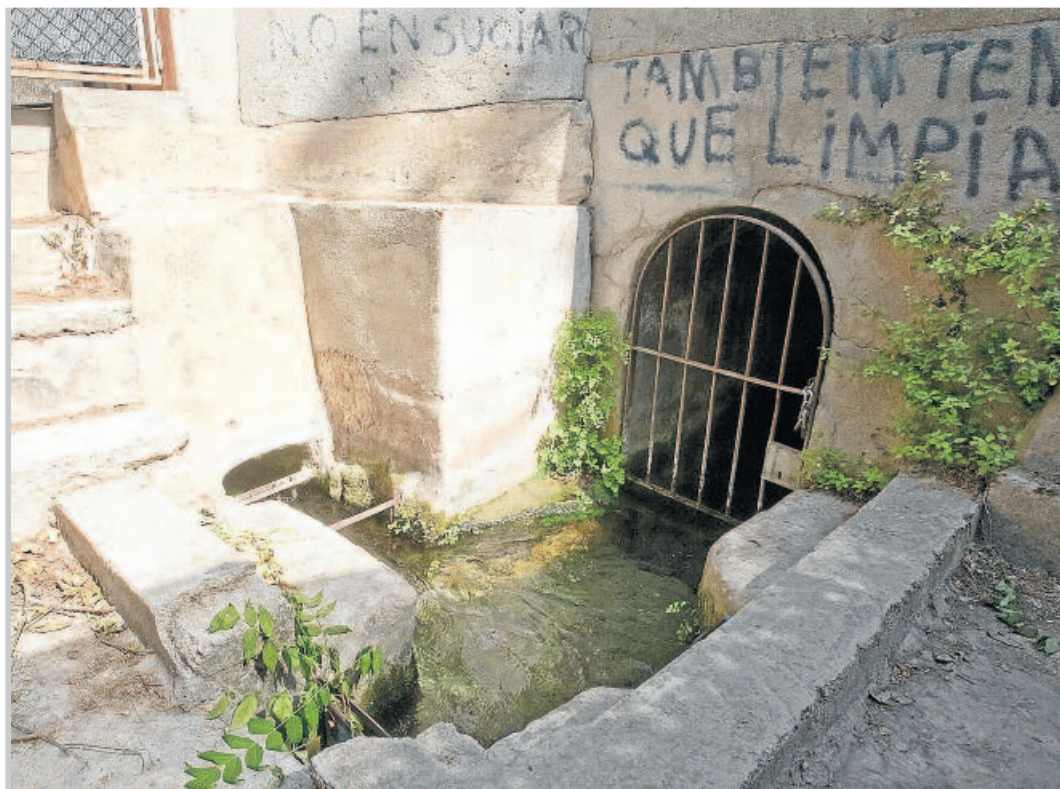
**Diversos elements de l'abastiment d'aigua a la ciutat de Xàtiva** - En la imatge superior, partididor del Belluset en la zona de Sant Antoni. Baix, font dels 25 Xorros. Sobre aquestes línies, font gòtica de la plaça la Trinitat (esquerra) i a la dreta, aqüeducte de Sant Antoni. PERALES IBORRA

Des d'antic el Canal de Bellús tenia quatre derivacions abans d'entrar al recinte emmurallat per la part de llevant: la del teular de Malla, dit així en el segle XVII, vora el riu d'Albaida en el camí de El Genovés; la Fila del Belluset, la de l'Hort dels Alcantarins, ara conegut com Hort d'Espejo, i la de la Font dels Vint-i-cinc dolls. La fila era una part alíquota del canal d'aigua, regulada pel diàmetre fixe d'un forat garantit per una argolla de bronze, segons els patrons de mesures del municipi. La del Belluset amidava mig pam, uns 11'3 cm, calculada per a regar cinc-centes quatre fanecades de la partida del Pla, repartida mitjançant sequiols controlats per estelladors, araó de tres fanecades l'hora, dia i nit per torn, els set dies de la setmana, com es veu fent la multiplicació de dies, hores i fanecades. L'encarregat del correcte funcionament era un sobresequier nomenat pels jurats i regidors, el qual comunicava les anomalies, embarrerats o pèrdues per a que el mestre d'obres del municipi revisara el partididor o l'encadufada en qüestió.
